## АНАЛІЗ РЕЗУЛЬТАТІВ ОБСТЕЖЕННЯ ЗОВНІШНІХ БАГАТОШАРОВИХ СТІН З ОБЛИЦЮВАННЯМ ЦЕГЛОЮ

### ANALYSIS OF THE RESULTS OF SURVEYS OF EXTERIOR MULTILAYER WALLS WITH LINING OF BRICKS

**Анотація:** в статті надаються результати обстеження багатoshарових зовнішніх стін з облицюванням цеглою, а також аналіз типових недоліків технічних рішень, які не повністю враховують роботу зовнішніх стін.

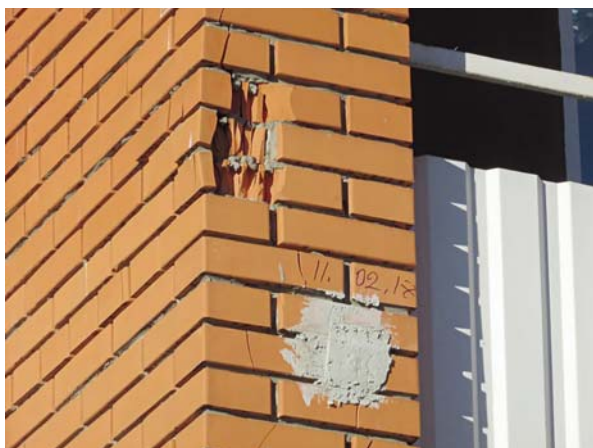
Рис. 1. Відлущення і відставання облицювального цегляного шару в багатоповерховому житловому будинку в м. Чернігів

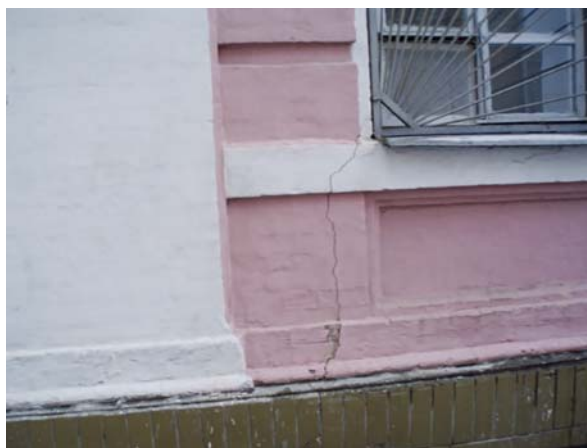
Рис. 3. Наскрізьні тріщини і відлущення облицювальної плитки на громадських будинках в м. Київ

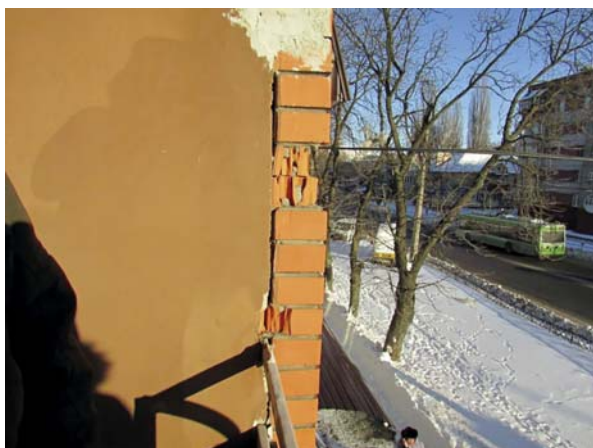
Рис. 2. Відлущення і відставання облицювального цегляного шару в багатоповерховому житловому будинку в м. Чернігів

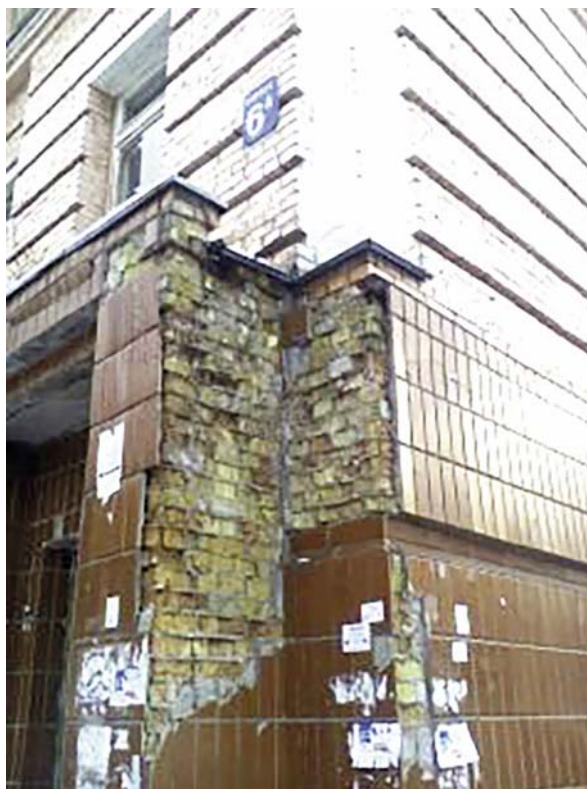
Рис. 4. Наскрізьні тріщини і відлущення облицювальної плитки на громадських будинках в м. Київ

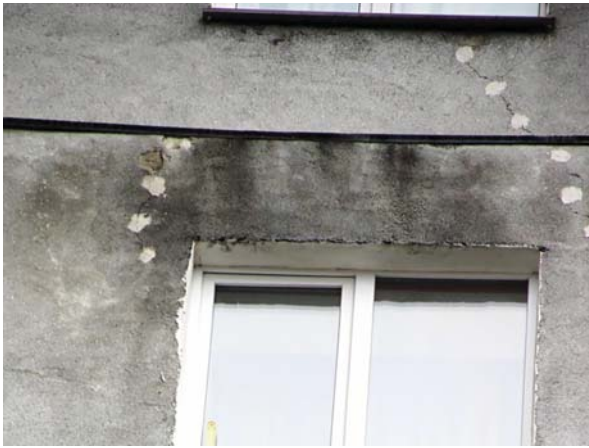
Горизонтальні деформаційні шви у розглянутих проектах як правило, розташовуються по всій товщині стіни (рис 5) в рівні кожного перекриття.

Рис. 5. Тріщини облицювальної кладки житлового багатоповерхового будинку в результаті відсутності вертикальних деформаційних швів в м. Бориспіль

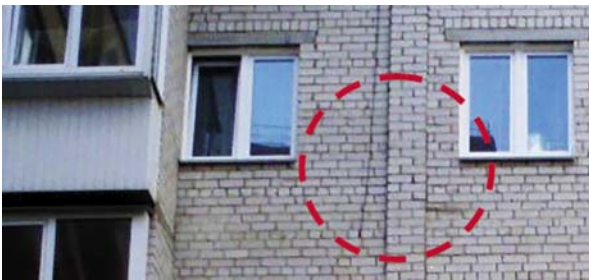
Вертикальних деформаційних швів, які необхідні для компенсації температурної деформації цегляного облицювання (рис. 6) в проектній документації передбачено не було.

- в облицювальному цегляному шарі конструкцій зовнішніх стін не передбачені вертикальні температурно-деформаційні шви на кутових і суцільних ділянках стін завдовжки більше 6 м. В результаті відбувається утворення вертикальних тріщин в лицьовій цегляній кладці, особливо в кутових ділянках будівлі. Причиною є горизонтальні деформації, що виникають в цегляній облицюванні через сильні перепади температури протягом року.
- відсутні обґрунтування при виборі типів гнучких зв'язків, визначенню глибини їх анкетування в зовнішньому і внутрішньому шарах з урахуванням застосовуваних стінових матеріалів і кладочних розчинів, прийнятого кроку їх розташування та ін.
- відсутні рішення щодо додаткового закріплення зовнішньої цегляної облицювання за допомогою

Рис. 6. Тріщини облицювальної кладки житлового багатоповерхового будинку в результаті відсутності вертикальних деформаційних швів в м. Бориспіль
