ОСОБЛИВОСТІ ТЕХНІЧНОГО ОБСТЕЖЕННЯ І ДІАГНОСТИКИ НЕСУЧИХ КОНСТРУКЦІЙ ГРОМАДСЬКИХ ЦЕГЛЯНИХ БУДИНКІВ СТАРОЇ ЗАБУДОВИ

FEATURES OF TECHNICAL EXAMINATION AND DIAGNOSTICS OF BEARING STRUCTURES OF PUBLIC BRICK HOUSES OF OLD BUILDING

Рис. 1. Нейрохірургічне відділення Олександрівської лікарні побудовано у 1875 році

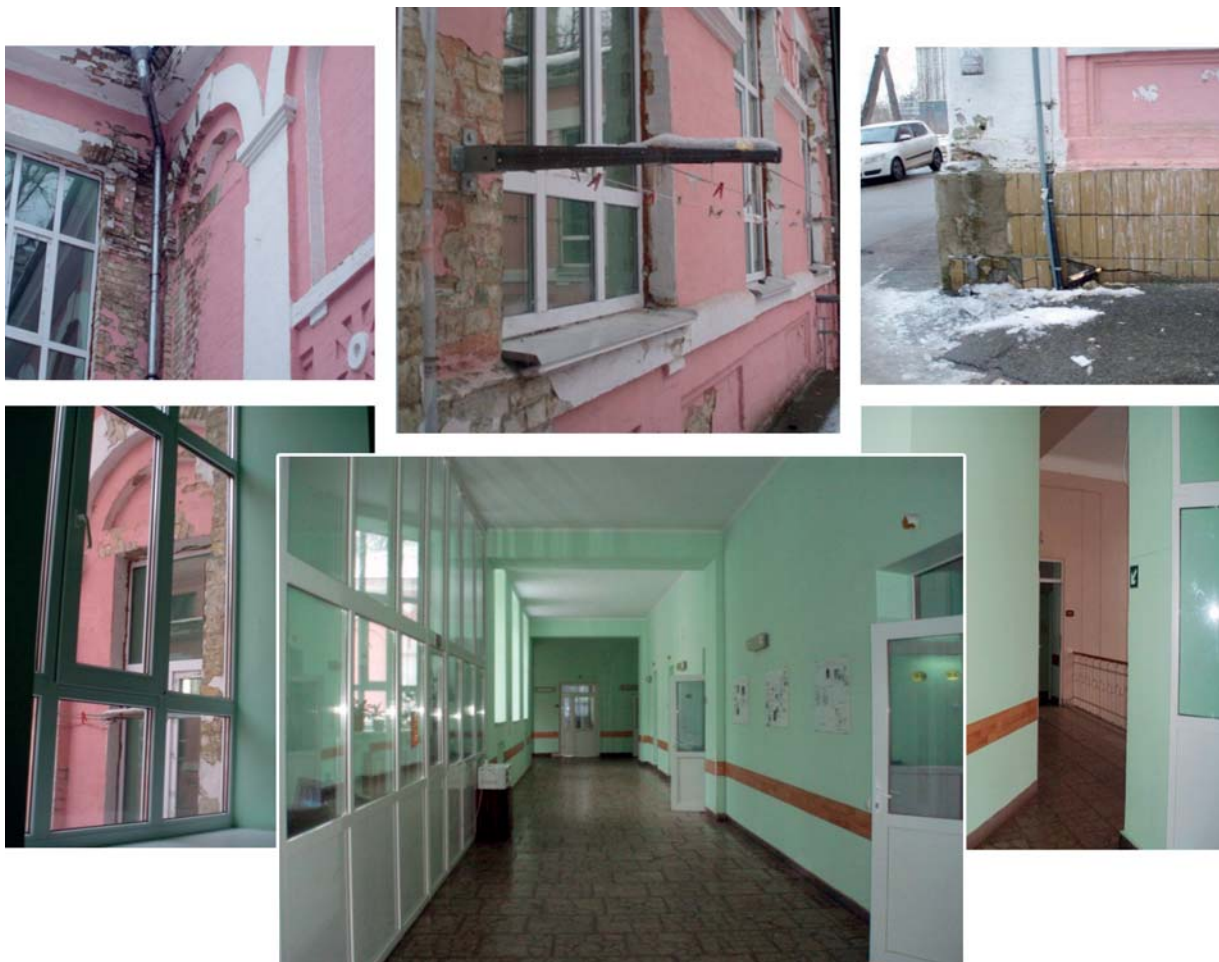
Рис. 2. Стан огорожуючих конструкцій із зовні та з середини

Проведення додаткових будівельних робіт на майданчику за довгий час експлуатації цієї будівлі, як то: поступове підняття культурного шару, підсилення території і нашарування дорожніх покриттів, перепланування території, влаштування нових інженерних мереж та відмосток, зумовили підняття вологи з ґрунту в стіни будівель, що істотно знизило міцність фундаментів і в ряді випадків призвело до руйнування цегляної кладки, як цокольних частин будівлі, так і надземних поверхів.

- поверхневе руйнування, розтріскування і вилучення цегляної кладки з вивітрюванням розчину внаслідок перезволоження, замерзання, відтавання, тощо;
- руйнування простінків внаслідок малої міцності кладки;
- руйнування окремих ділянок стін на всю товщину;
- прогари і місцеві руйнування кладки в зонах димових каналів;
- руйнування конструкцій балконів;
- відхилення зовнішніх стін від вертикалі з відривом від поперечних стін;
- спучення підлог на першому поверсі;
- цвіль і вогкість стін із-за відсутності гідроізоляції на позначці вище тротуару (вимощення).

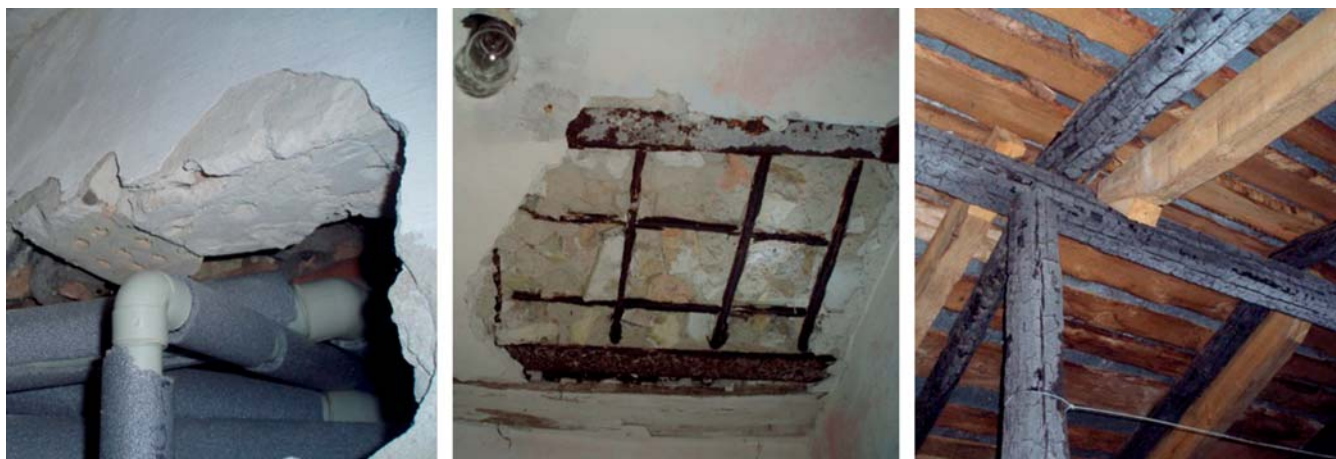
Рис. 3. Стан підвалу, міжповерхового перекриття і горища конструкцій 7-го корпусу нейрохірургічного відділення
